**Intervento di miglioramento
antisismico ed efficientamento
energetico Scuola Primaria di
Torrazza Coste.**

Progetto definitivo-esecutivo

Relazione fotografica

Comune di Torrazza Coste

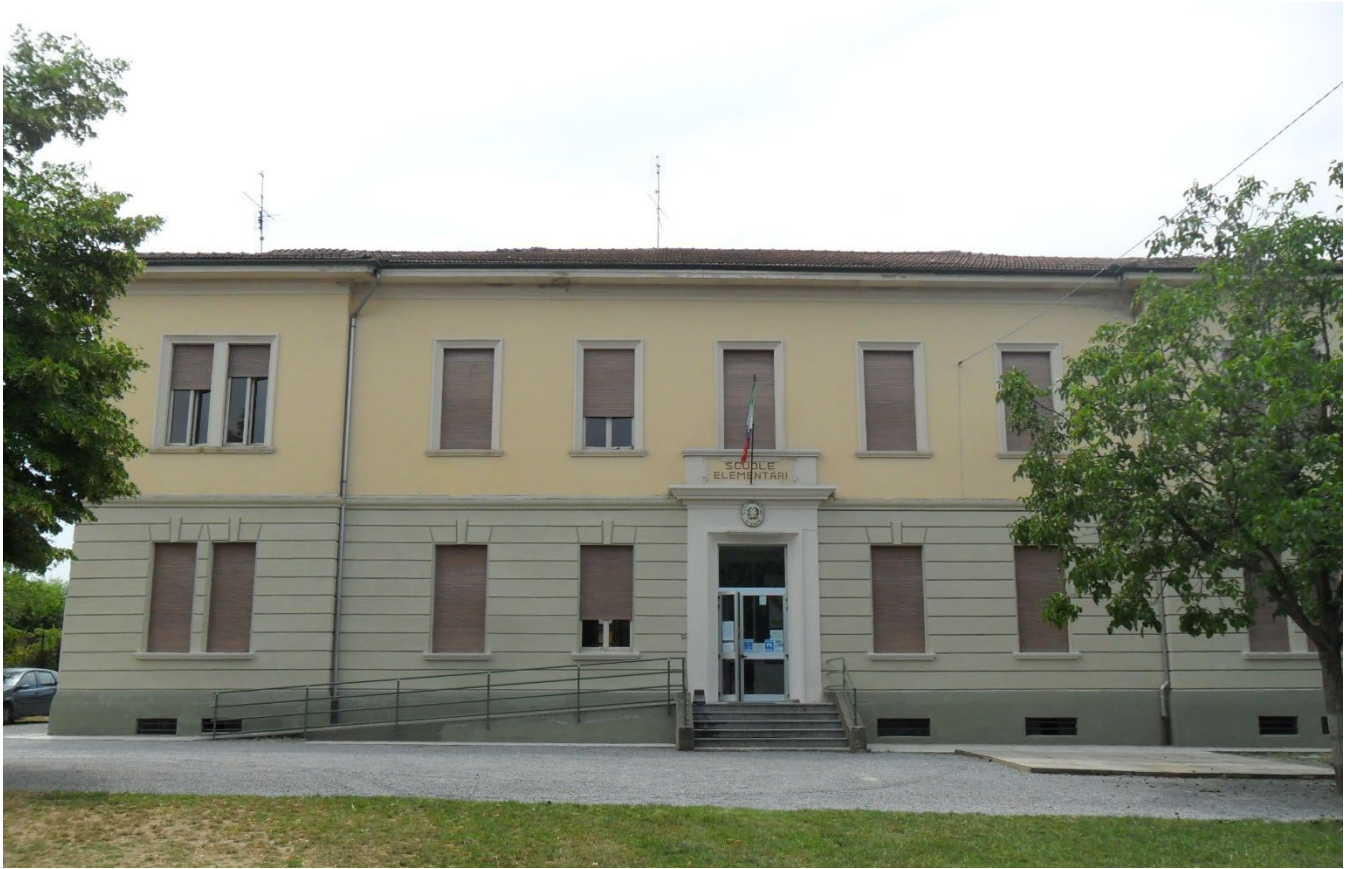
Figura 1: Facciata Nord a seguito della sistemazione del bugnato

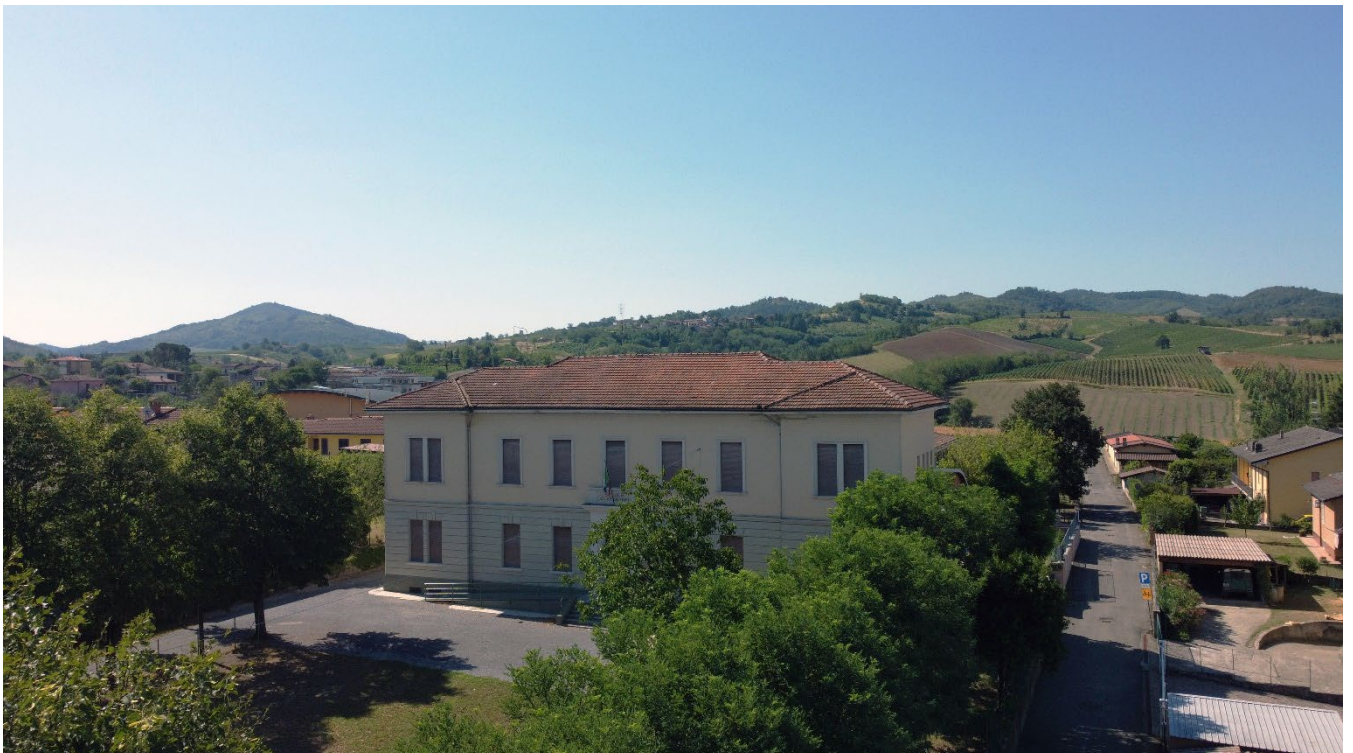
Figura 2: Facciata Nord prima della sistemazione della facciata

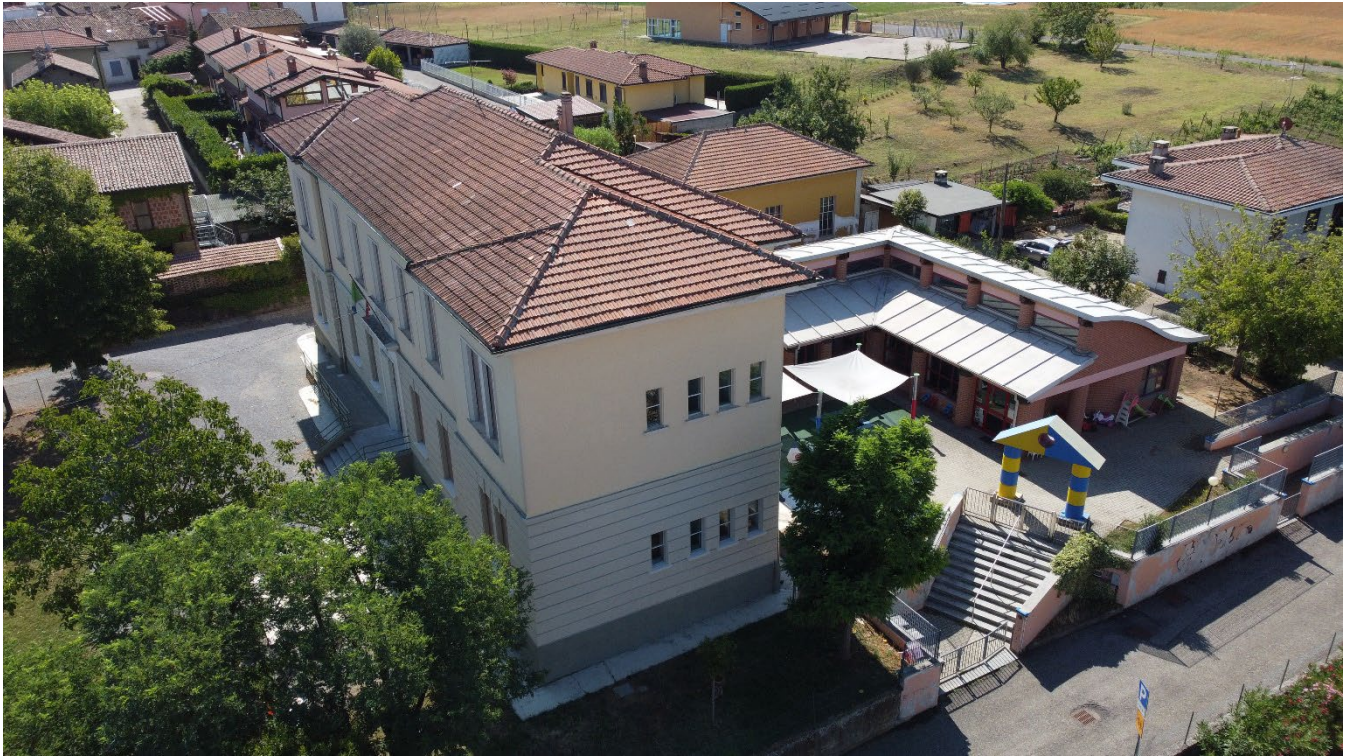
Figura 3: Facciata Ovest prima dell'intervento in facciata

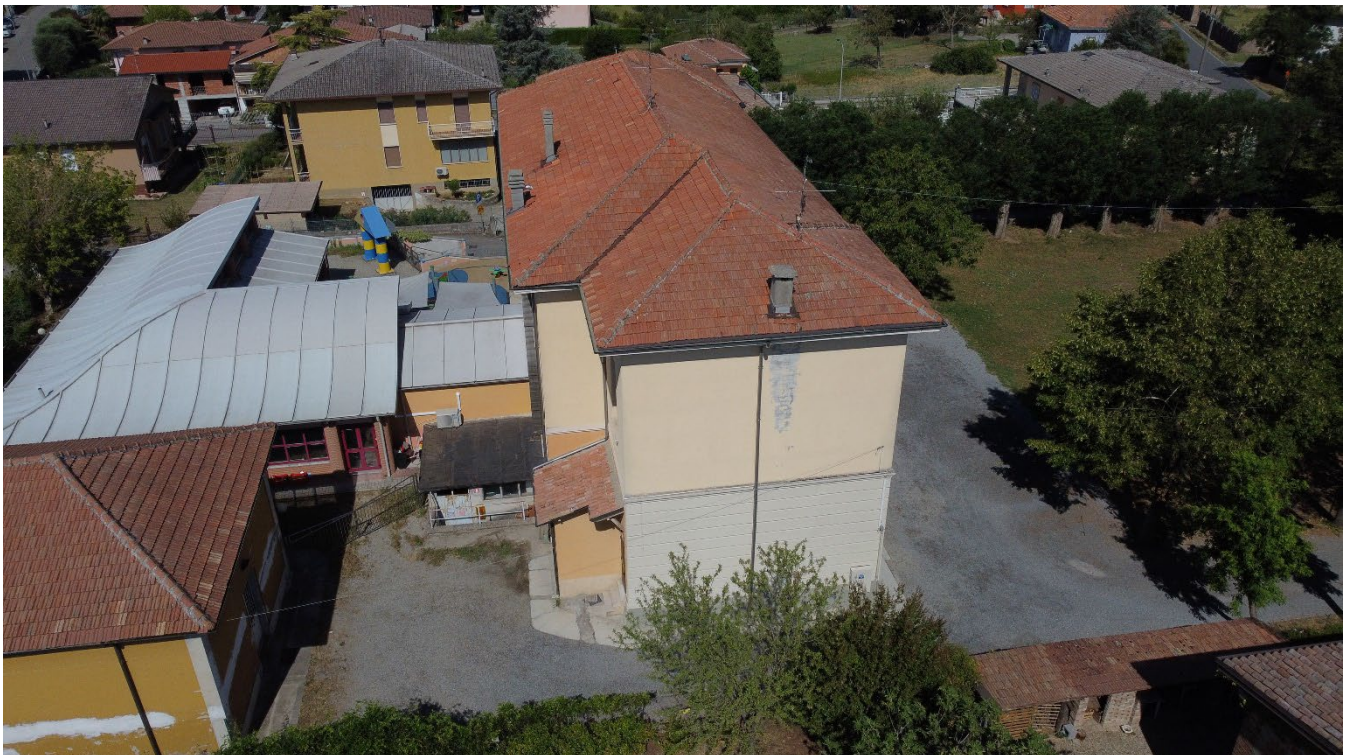
Figura 4: Facciata Est prima dell'intervento in facciata

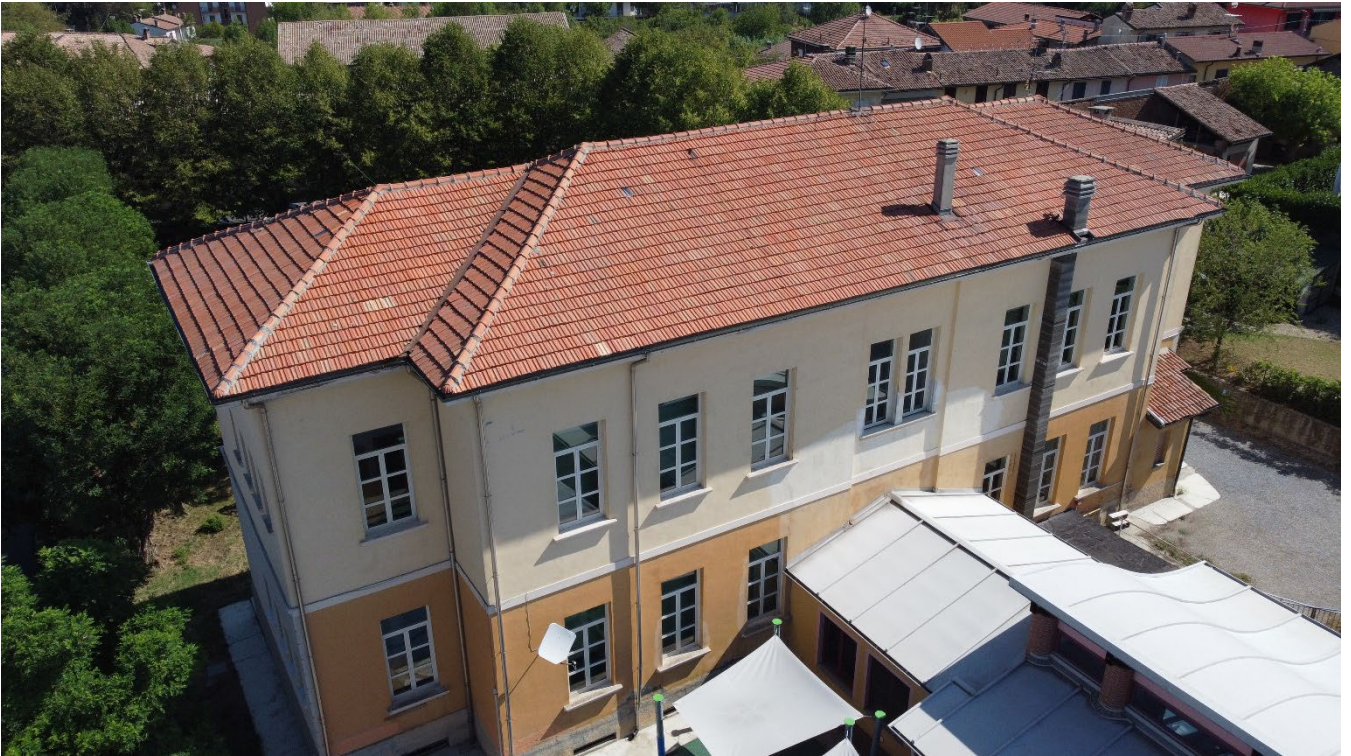
Figura 5: Facciata Sud allo stato attuale

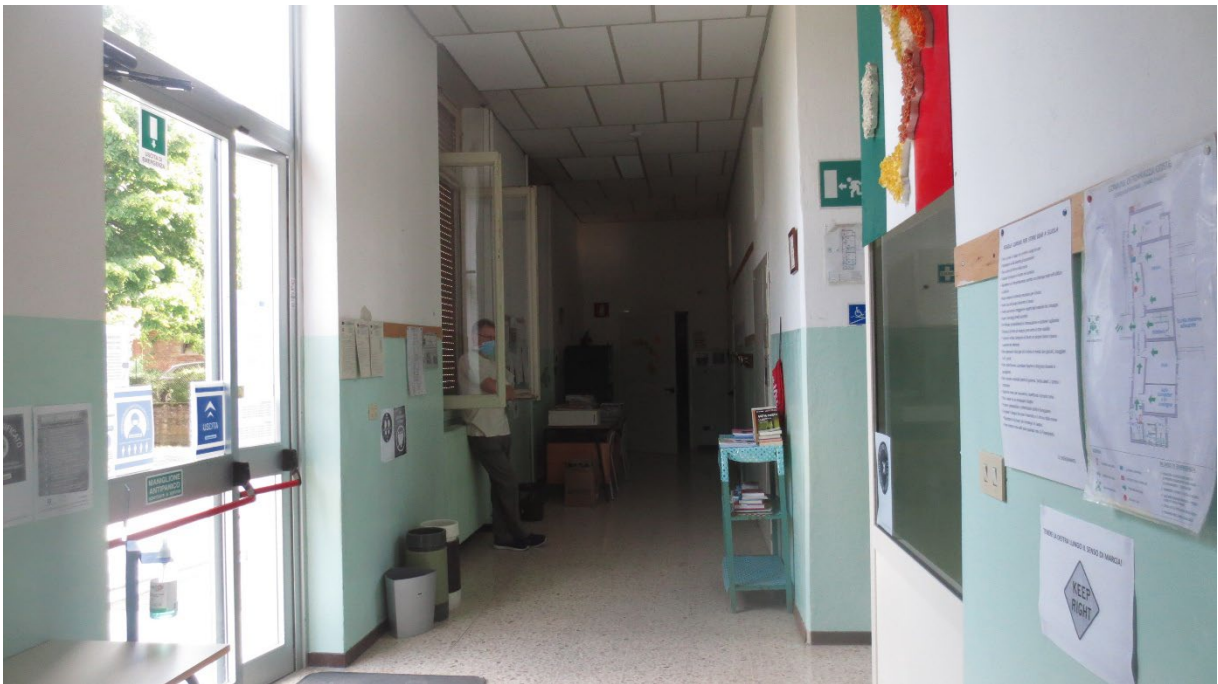
Figura 6: il corridoio distributivo al piano terra (piano rialzato rispetto al giardino esterno)

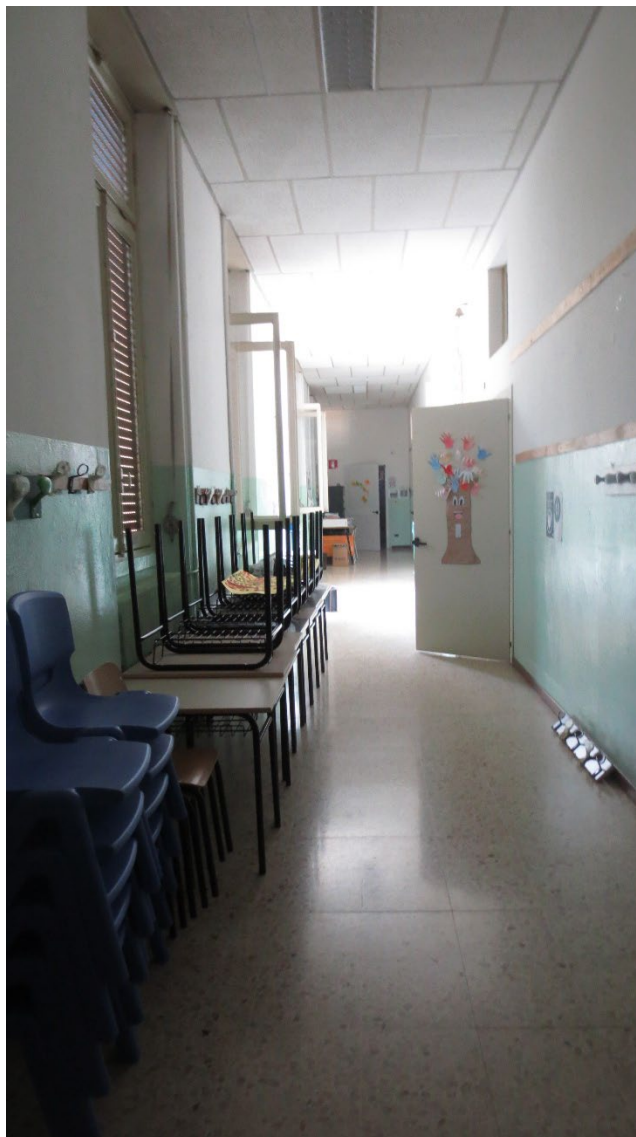
Figura 7: il corridoio al primo piano

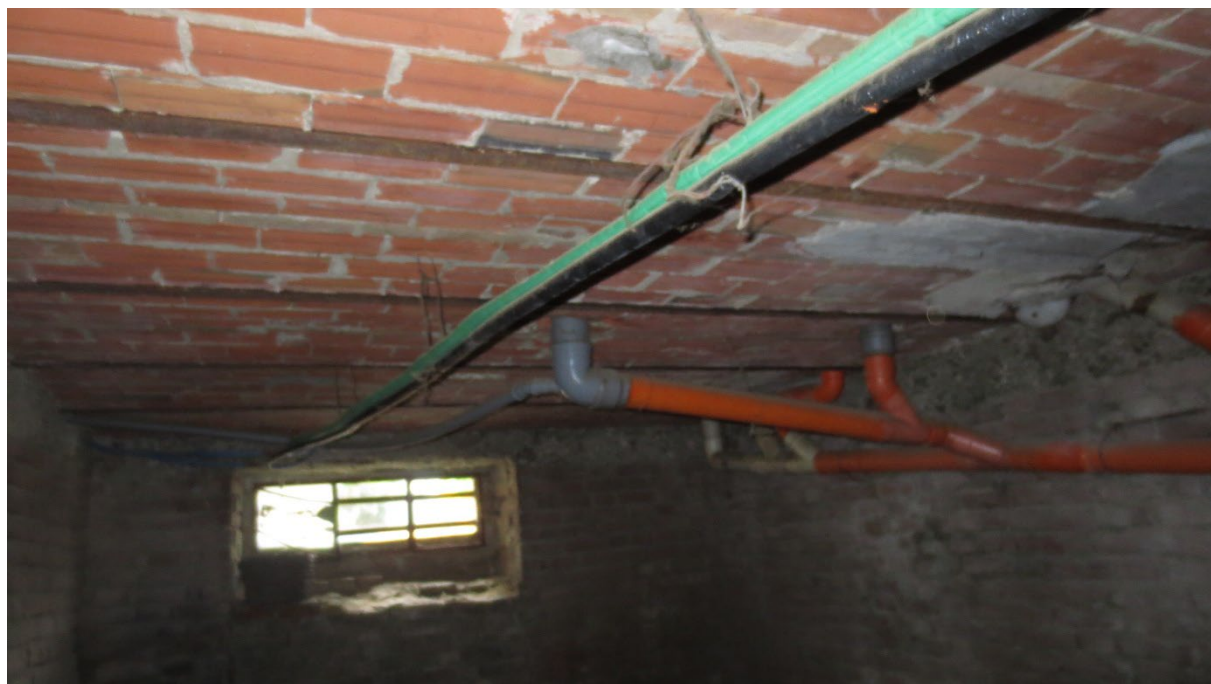
Figura 8: vista sul soffitto della cantina

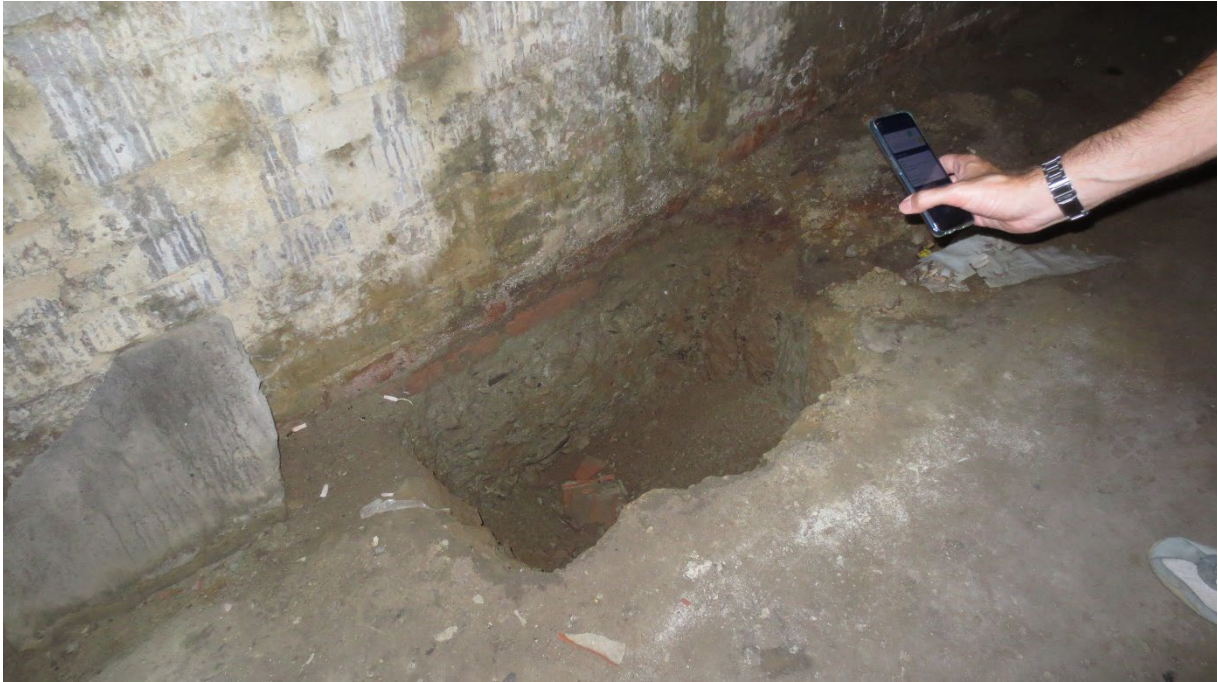
Figura 9: piccolo scavo per l'analisi della muratura sotterranea

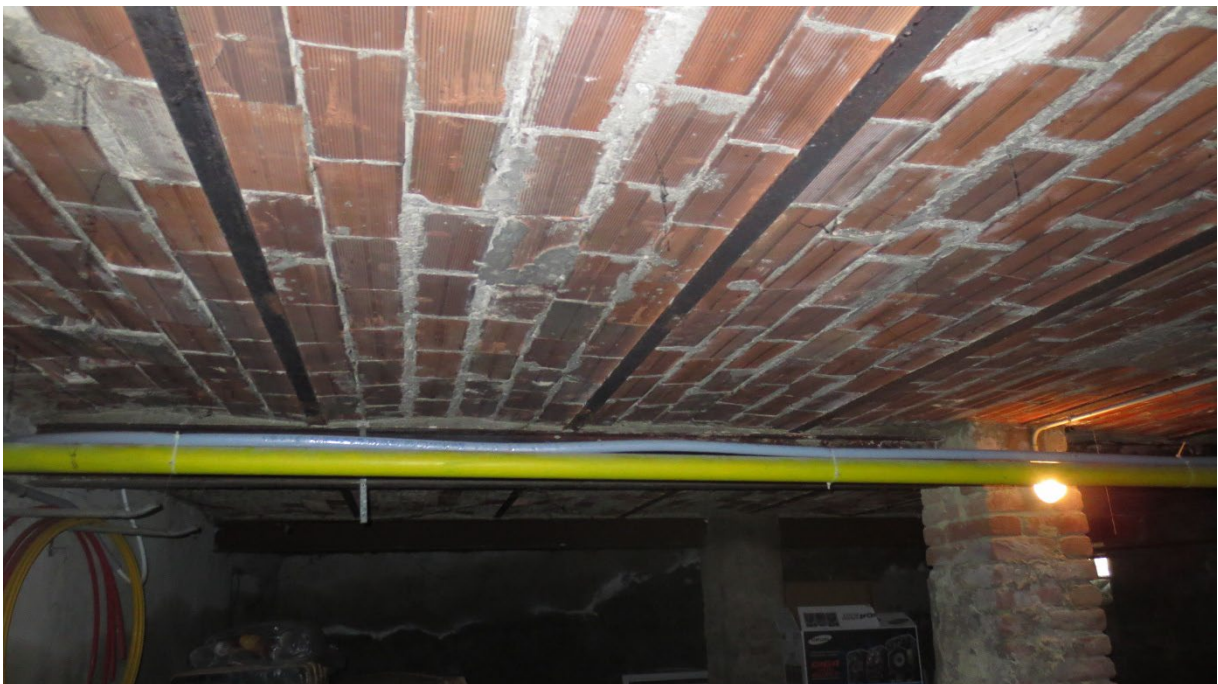
Figura 10: vista su un locale della cantina

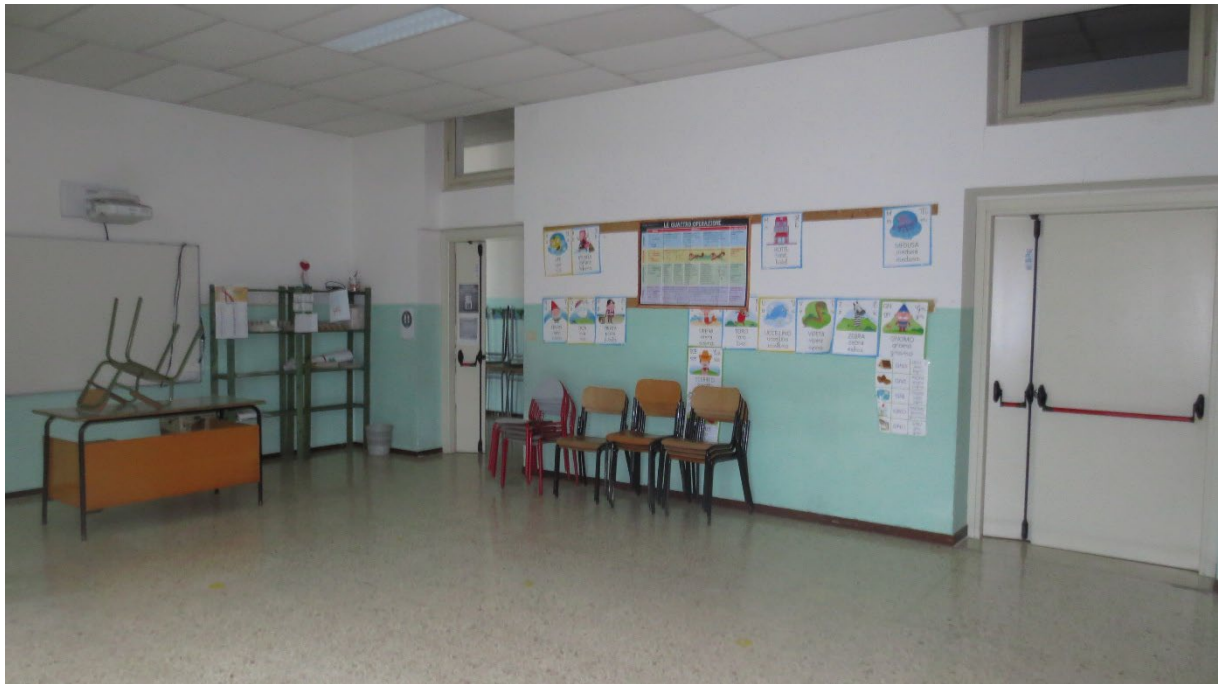
Figura 11: l'interno di un'aula

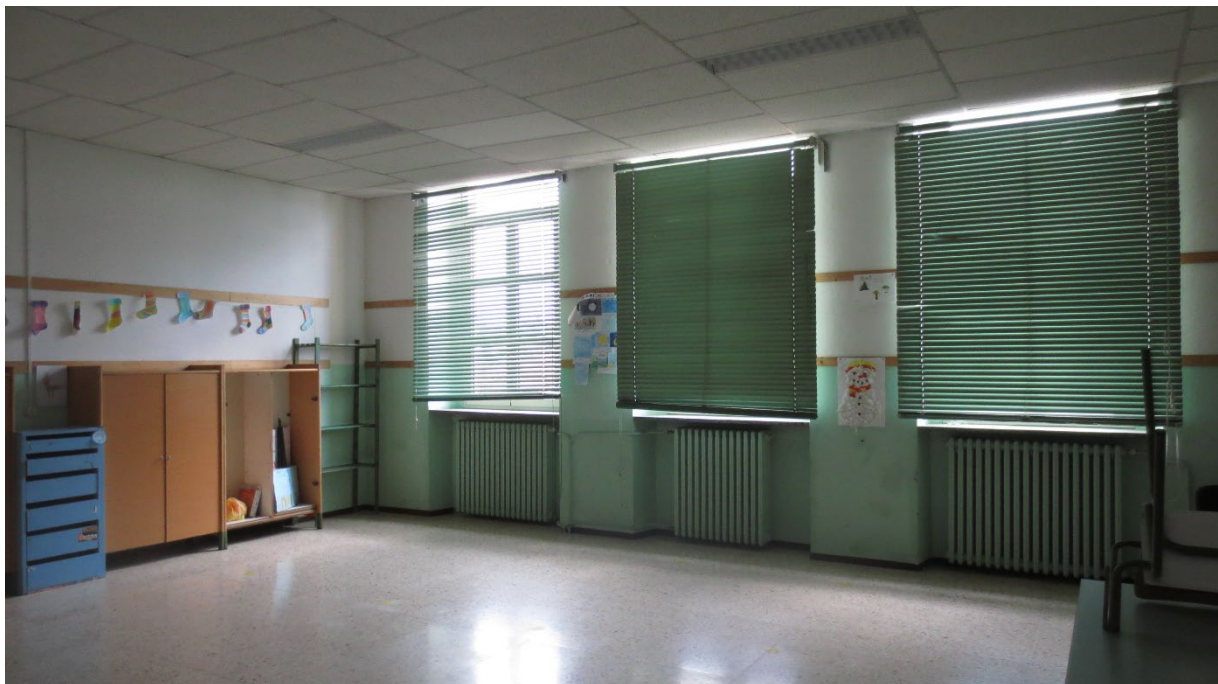
Figura 12: l'interno di un'aula

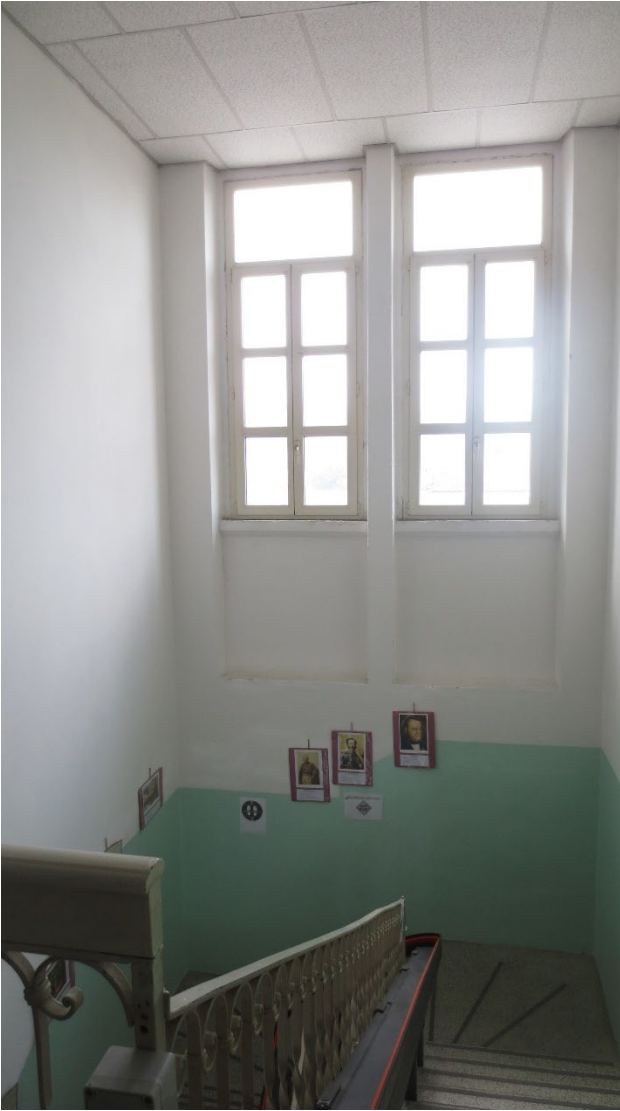
Figura 13: vano scale

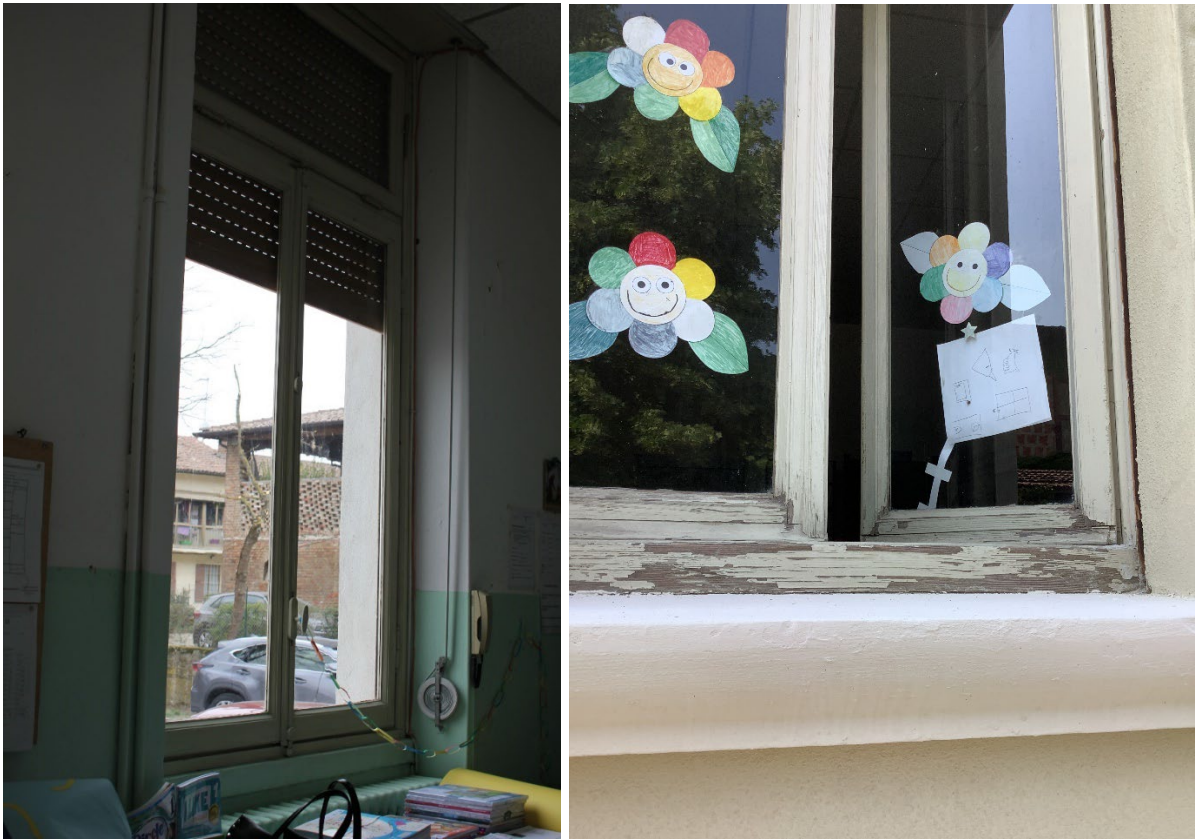
Figura 14: serramenti originali lignei dall'interno e dall'esterno

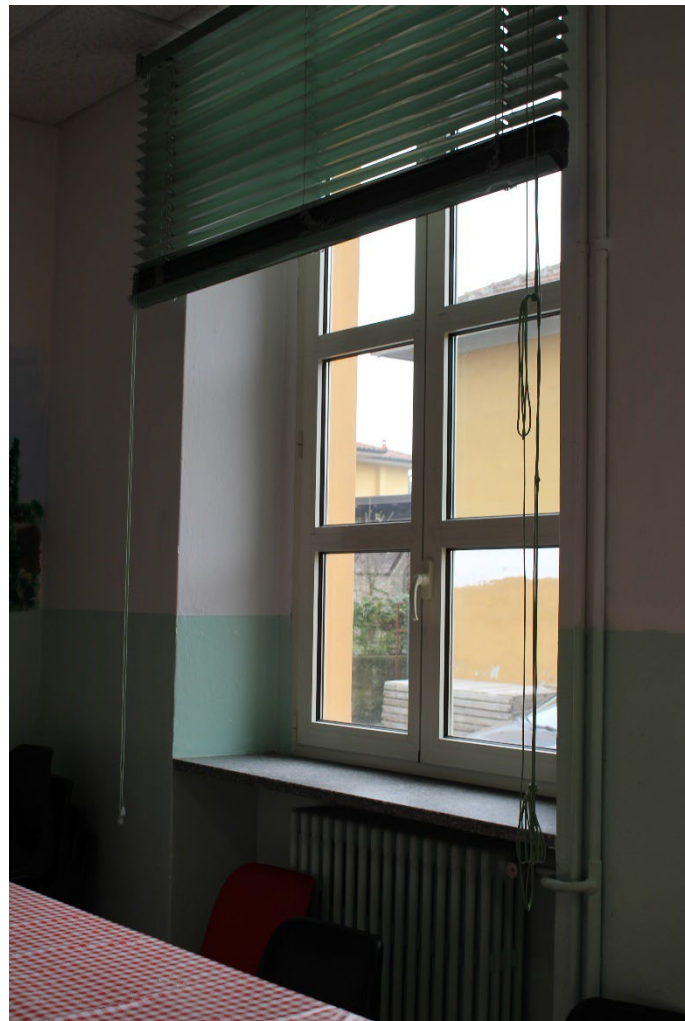
Figura 15: serramenti in PVC sostituiti con l'intervento del 2006 sulla facciata sud

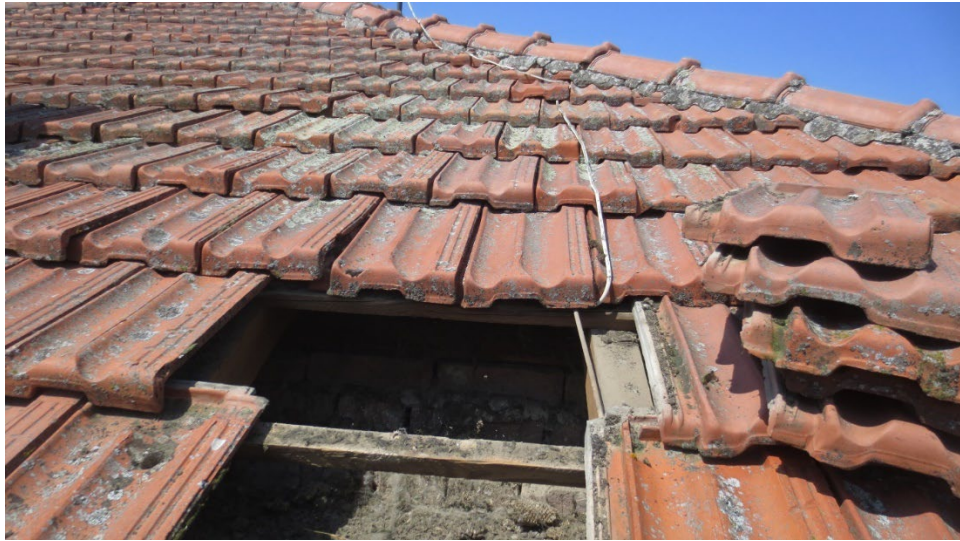
Figura 16: il rivestimento di copertura

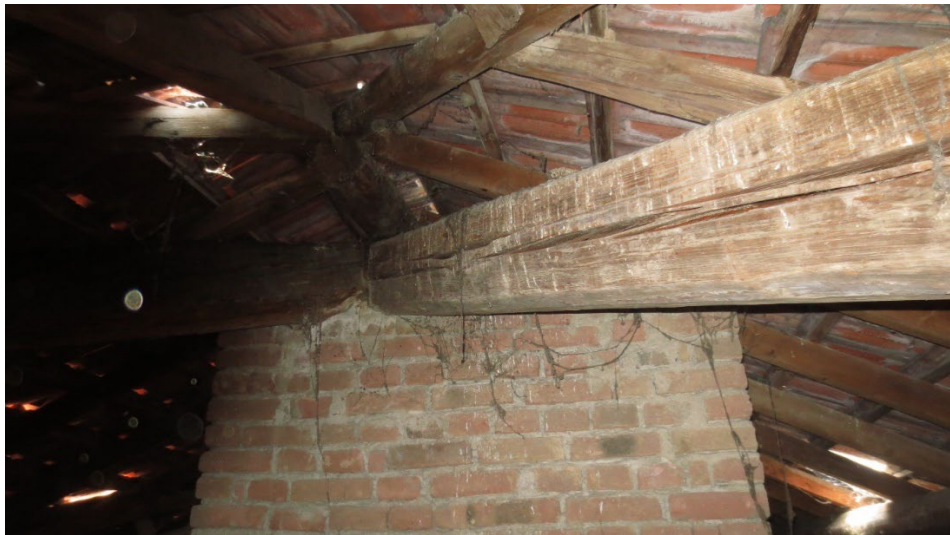
Figura 17: la struttura lignea della copertura e il sostegno delle murature verticali

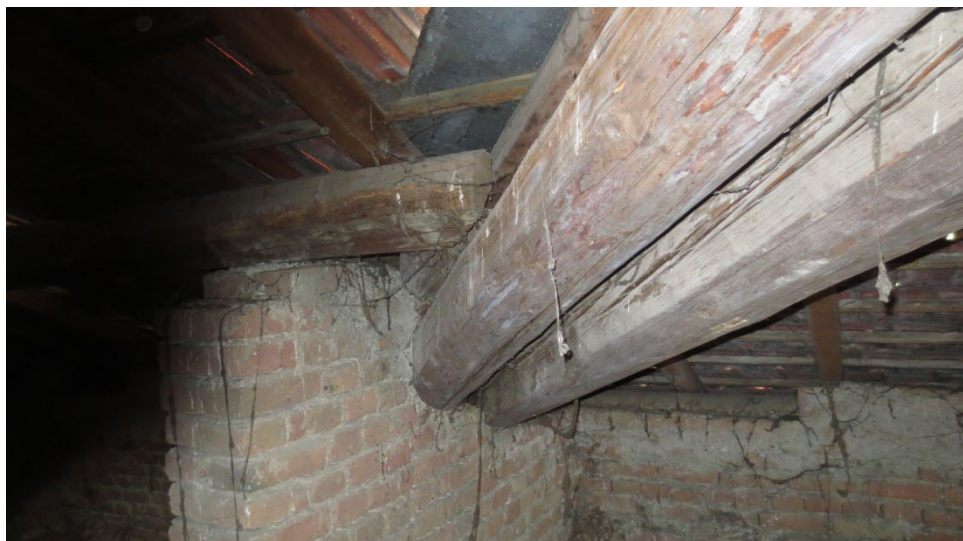
Figura 18: la struttura lignea della copertura e il sostegno delle murature verticali

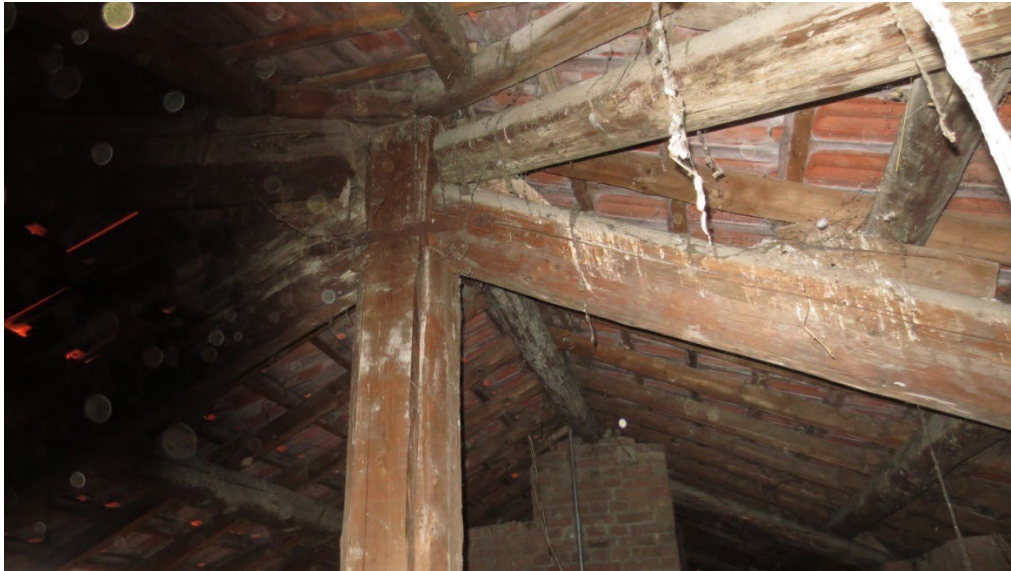
Figura 19: una delle capriate di copertura

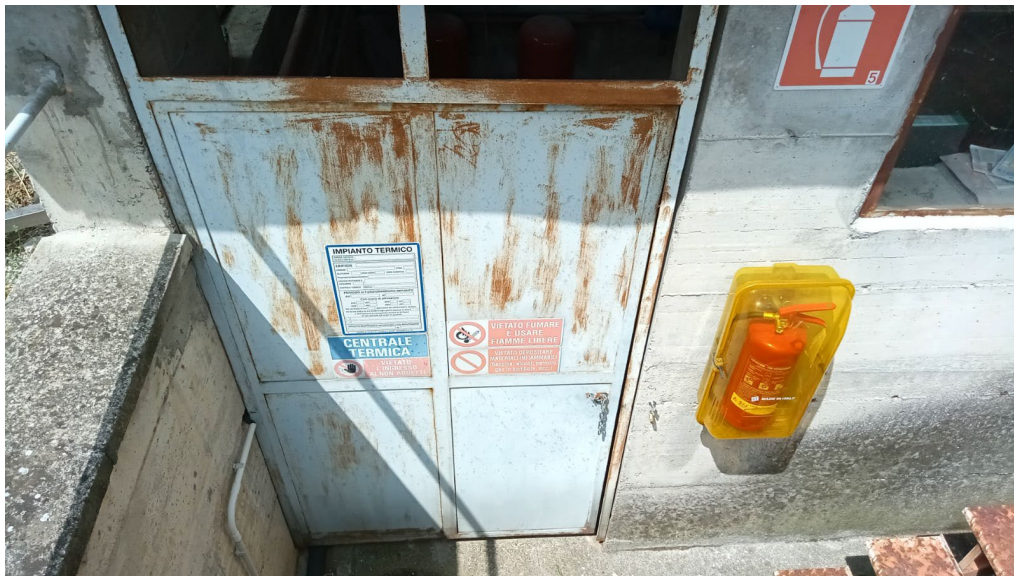
Figura 20: accesso al locale caldaia sul lato sud dell'edificio scolastico

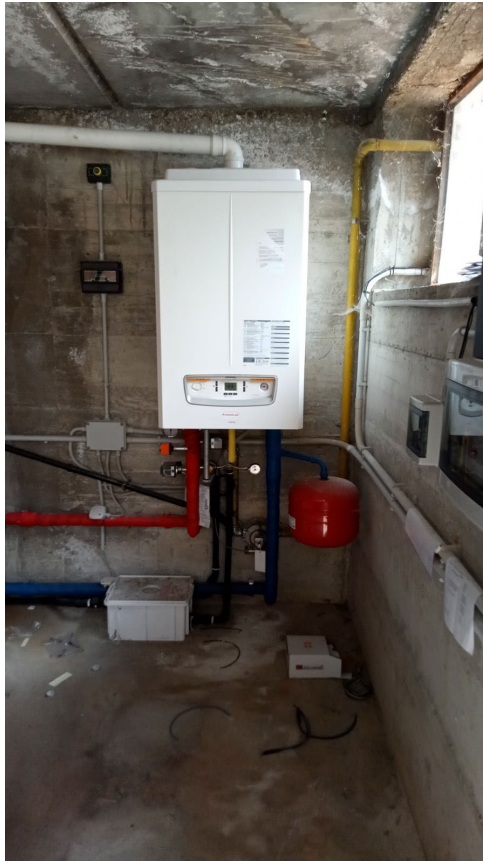
Figura 23: la caldaia sostituita di recente, serve l'intera scuola
